竣工环境保护验收调查表

山西汾西矿业（集团）有限责任公司供用电分公司北
村 110kV 变电站及输电线路工程

编制单位：沈阳绿恒环境咨询有限公司

二〇二一年三月

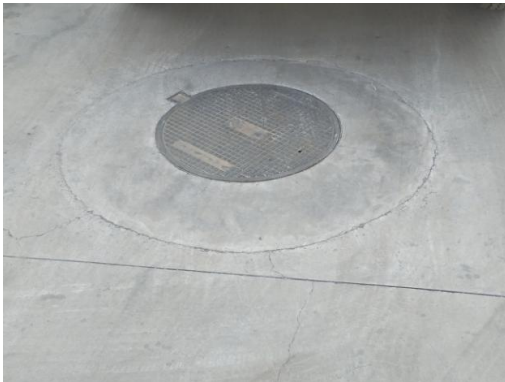
事故油池

<p>要求设置,为了确保事故状态下变压器油不渗漏,应采用钢筋混凝土结构,事故油池应有油水分离的功能,其容量不小于最大单台设备油量的60%。查变压器样本,北村110kV变电站主变容量为2*25MVA,单台主变总油量为18.65t,变压器油密度为0.895t/m³,经计算12.5m³事故油池即满足要求,本项目事故油池容量为25m³,满足规范要求。</p> <p>变压器发生事故时产生的废变压器油委托有危废处置资质的单位回收处理。</p> <p>至本次环保验收调查,主变压器设备未发生事故漏油,站内事故油池定期检查维护,并制定了严格的检修操作规程。事故贮油系统设计合理,不会出现事故漏油造成环境风险事故问题。</p> <p>根据中华人民共和国环境保护部和中华人民共和国国家发展和改革委员会第1号令《国家危险废物名录》,废旧蓄电池、事故油池(事故情况下产生)、废油渣(检修时产生)均属于危险废物。根据《危险废物贮存污染控制标准》(GB18597-2001(2013年修订))的规定,变电站内应设置危险废物暂存间。</p> <p>通过现场实地踏勘发现,变电站内已按照《危险废物贮存污染控制标准》(GB18597-2001(2013年修订))的规定设置了危废暂存间。见附图10。</p>
	社会影响	<p>本工程线路沿线无文物古迹,人文遗迹等环境敏感目标,经向晋中市环保局咨询,本工程运行期未发生噪声、电磁等方面的环保投诉情况。</p>

验收调查确认, 变电站内设置了事故贮油系统, 主变下设了事故集油池, 容积 25m³,

事故油通过排油管道进入事故油池，集油坑和事故油池均进行了防渗处理，容积能够满足变压器事故漏油需要。变压器发生事故时产生的废变压器油委托有危废处置资质的单位回收处理。

③因本项目建设较早，事故油池容量参考《火力发电厂与变电站设计防火规范》（GB50229-2006）要求设置，为了确保事故状态下变压器油不渗漏，应采用钢筋混凝土结构，事故油池应有油水分离的功能，其容量不小于最大单台设备油量的 60%进行设计。验收阶段事故油池设计标准《火力发电厂与变电站设计防火标准》GB 50229-2019 中明确表示应按照 100%事故油进行设计，建议建设单位尽早对事故油池进行改造，满足标准要求。同时完善事故油池管理，定期检测事故油池积水：雨季前抽干，雨季后检查抽干。

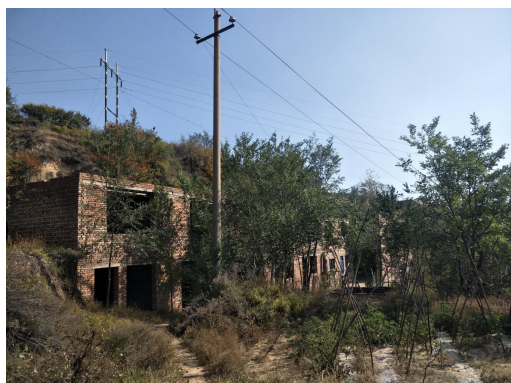
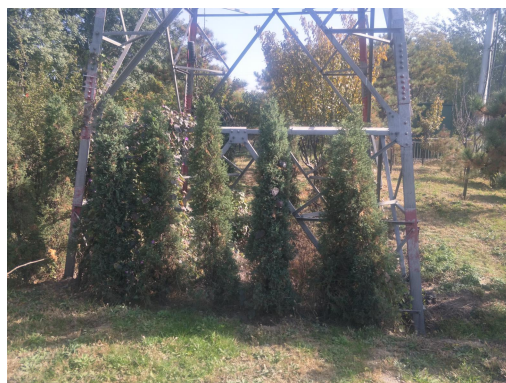
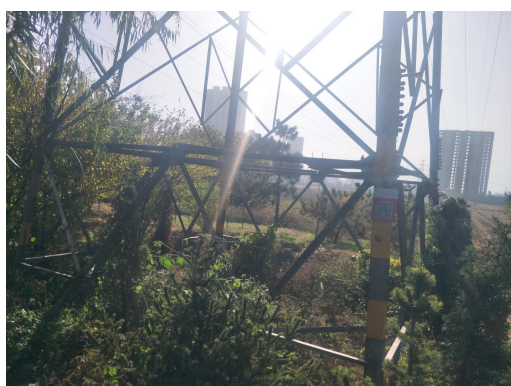
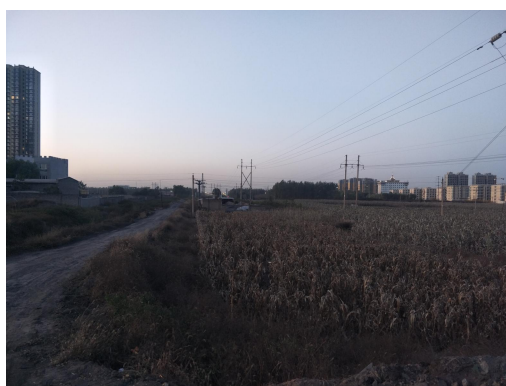
附图 9 塔基生态恢复图

生态影响	<p>本工程全线生态已经基本恢复到原有状况。工程永久占地为塔基占地及变电站占地，塔基占地面积小且分散，通过采取植被恢复措施，使原有生态环境未发生大的变化，施工完毕后将表土覆回于填方的表面，并进行了植被恢复，变电站内采取硬化措施。临时占地及施工迹地恢复了其原有土地类型，无施工痕迹。根据现场调查，全线生态已经基本恢复到原有状况。本工程线路沿线及塔基处植被恢复情况见附图 9。</p>
运行期		<p>1、电磁环境影响验收调查</p> <p>本次验收重点调查变电站各边界及衰减断面、线路沿线及环境敏感目标受电磁影响的情况。根据现场监测数据分析其受本工程电磁环境影响程度。监测结果表明，变电站各边界及衰减断面、线路衰减断面、敏感目标工频电场强度、工频磁感应强度分别满足验收标准限值要求。</p> <p>2、声环境影响验收调查</p> <p>本次验收调查监测结果表明，变电站站界昼、夜间噪声均满足《工业企业厂界环境噪声排放标准》(GB12348-2008)中 2 类标准限值要求。变电站周围环境敏感目标环境噪声满足《声环境质量标准》(GB3096-2008)2、4a 类标准限值要求。线路沿线敏感目标环境噪声满足《声环境质量标准》(GB3096-2008)1 类标准限值要求。</p> <p>3、水环境影响验收调查</p> <p>本工程运行期主要污水为变电站值守人员产生的生活污水，变电站值守人员为 8 人，全部生活污水产生量约为 0.32t/d，生活污水经污水处理系统处理后排入市政管网，未对工程所在地区的水环境产生影响。</p> <p>4、固体废物处理设施验收调查</p> <p>变电站运行期无工业固体废物产生，值守人员产生的生活垃圾统一收集袋装由人处理，未对周围环境产生不利影响。废蓄电池委托有资质单位处理。</p> <p>5、环境风险事故防范及应急措施验收调查</p> <p>验收调查确认，变电站内建有事故贮油系统，主变下设了事故集油坑，在发生事故的情况下，事故废油通过排油管道进入事故油池（本期新建 25m³）。参考《火力发电厂与变电站设计防火规范》（GB50229-2006）</p>
